GEOTECHNISCHE ANALYSE SCHADE

Pand aan de Veerstraat 14

**Heerewaarden**

1903032.002-XZ

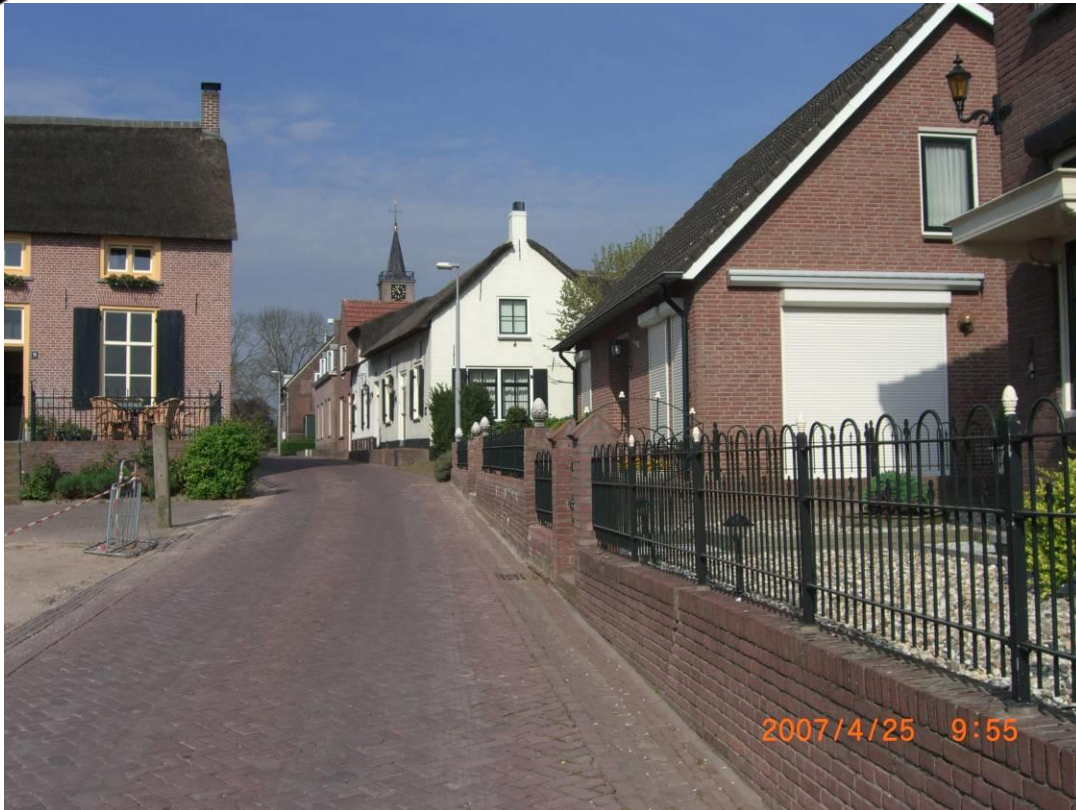
*Figuur 1.4 Situatie 2007 (verhoogd terras zonder veranda)*

Het gebouw heeft een verhoogd terras aan de zuidzijde van het pand. Het terras is verhoogd aangelegd, omdat het rivierwater tot aan de vloer van het café-restaurant kon komen bij hoog water. Op oude foto's is te zien, dat de trap zich oorspronkelijk bevond aan de straatzijde.

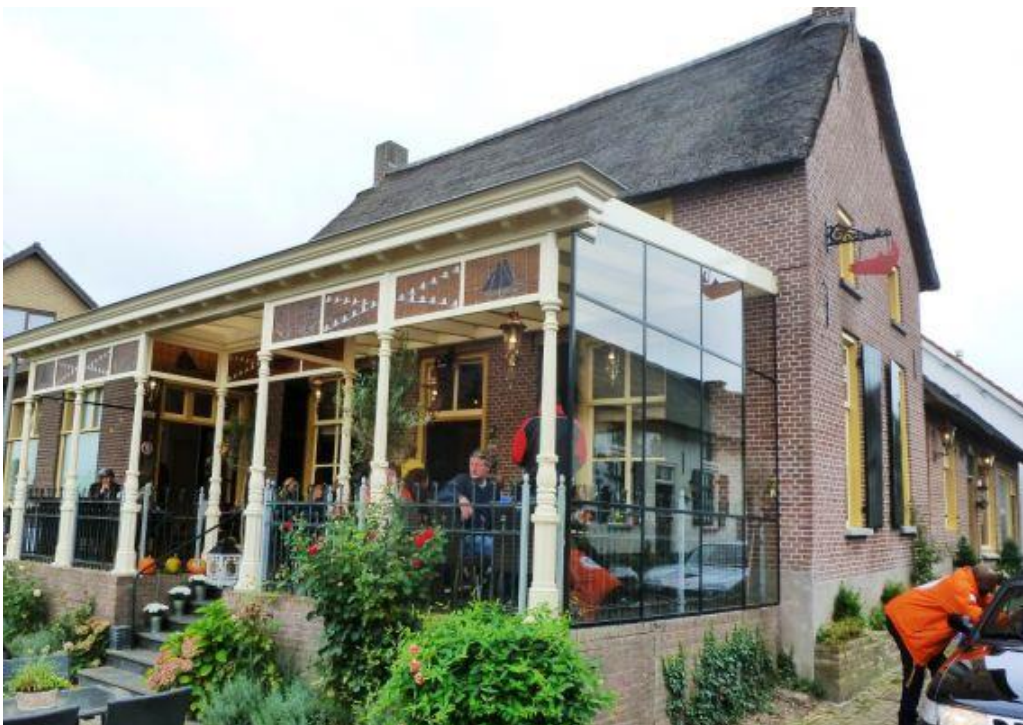
*Figuur 1.5 Recente situatie (verhoogd terras met veranda)*

In 2012 is een veranda geplaatst over het verhoogde terras aan de oostzijde van het pand.

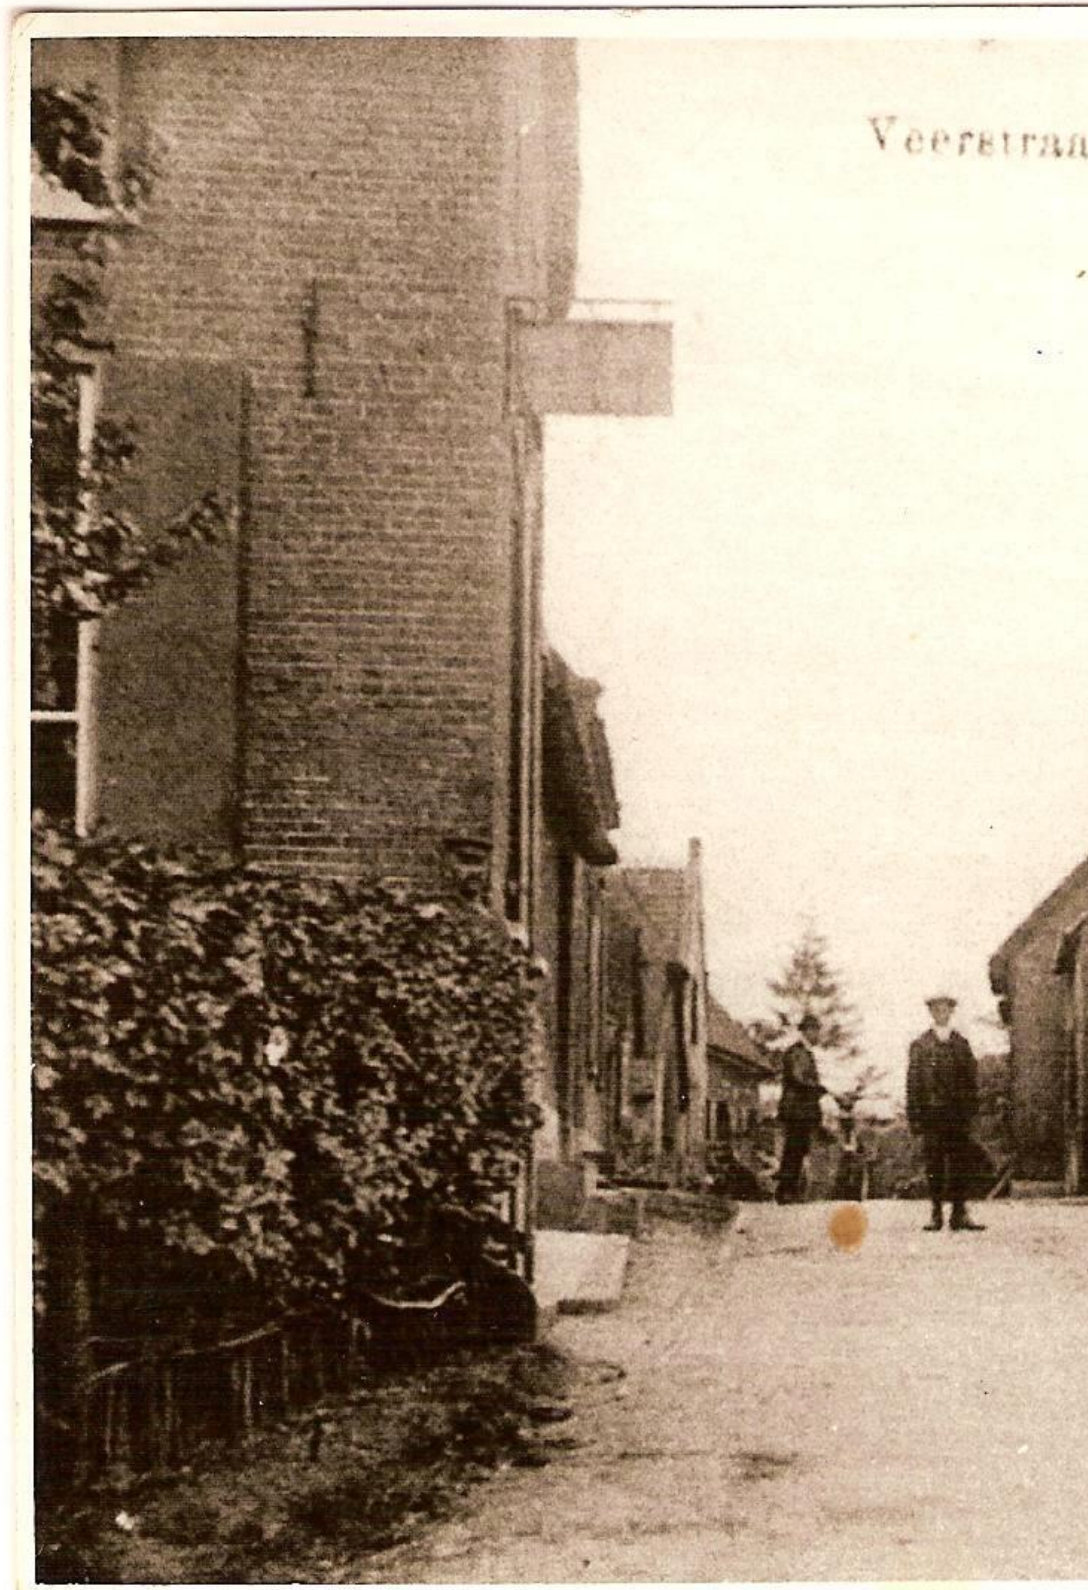
Figuur 1.6 Foto Veerstraat 14 omstreeks 1920 (bron: rapport Schade beeld VEERSTRAAT (Voorheen STEENSTRAAT) en 't OUDE VEERHUIS (anno 1875) te HEEREWAARDEN d.d. 2007).

- Uit foto's van de jaren 1920 en 1930 blijkt dat het pand destijds geen scheuren had in de hoekgevel en dat er geen verzakking van de trottoirtegels heeft plaatsgevonden

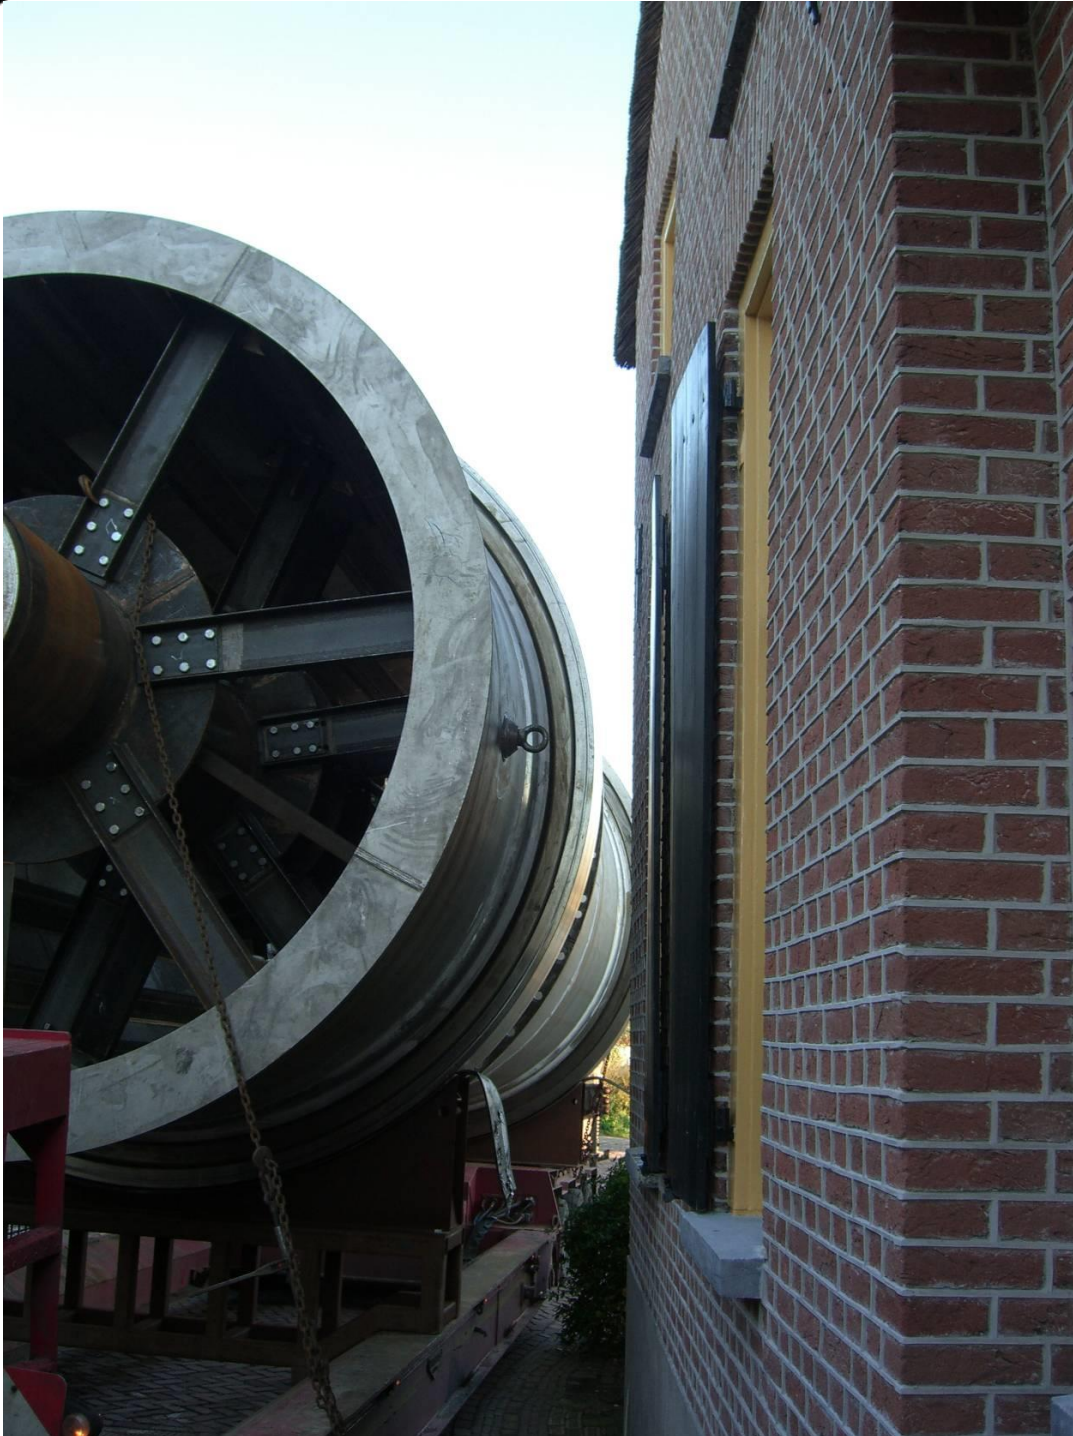
*Figuur 1.11 Een van de vele transporten, die vlak langs 't Oude Veerhuis rijden (bron: rapport Schade beeld VEERSTRAAT (Voorheen STEENSTRAAT) en 't OUDE VEERHUIS (anno 1875) te HEEREWAARDEN d.d. 2007).*

- de schade vooral zichtbaar is in de hoek waar het verkeer zich op slechts centimeters (zie Figuur 1.11) van de fundering beweegt (dus zonder substantiële spanningsspreiding, waardoor de asbelasting vrijwel 100% op de fundering terecht komt) en vele malen minder, waar de afstand enkele decimeters groter is (en er dus wel enige spanningsspreiding kan optreden).
- de beweging van de grond niet alleen neerwaarts is gericht, maar ook zijwaarts (de buitenmuur wordt vanonder naar binnen gedrukt en de boog in de kelder breekt steeds verder).
- De belasting van het vrachtverkeer leidt tot excentrische krachten op de fundering, wat een sterk reducerend effect heeft op de meewerkende funderingsbreedte en daarmee op de draagkracht van de fundering.

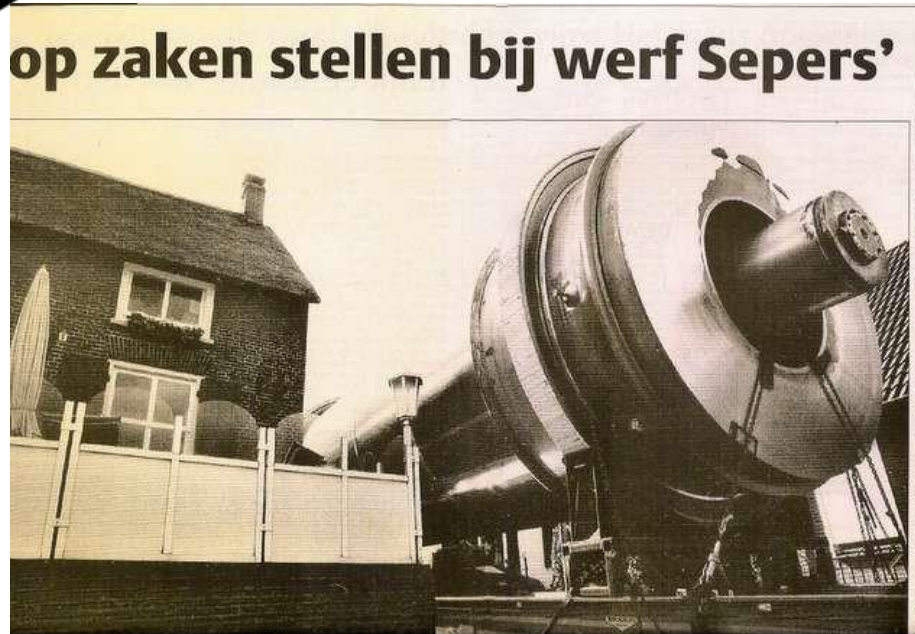
Figuur 1.12 Krantenbericht uit 2004, op citaat van HET INRICHTINGSRAPPORT (Deskundigenrapportage) van Koninklijke HASKONING BV

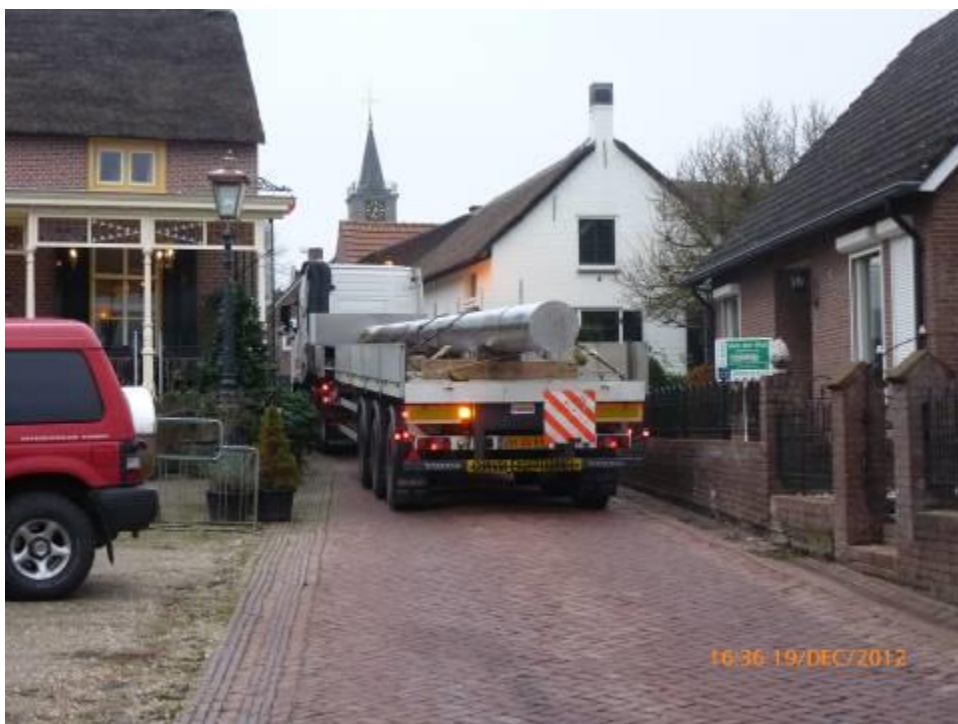
Figuur 1.13 Voorbeeld zwaar transport uit 2012, op citaat van HET INRICHTINGSRAPPORT (Deskundigenrapportage) van Koninklijke HASKONING BV

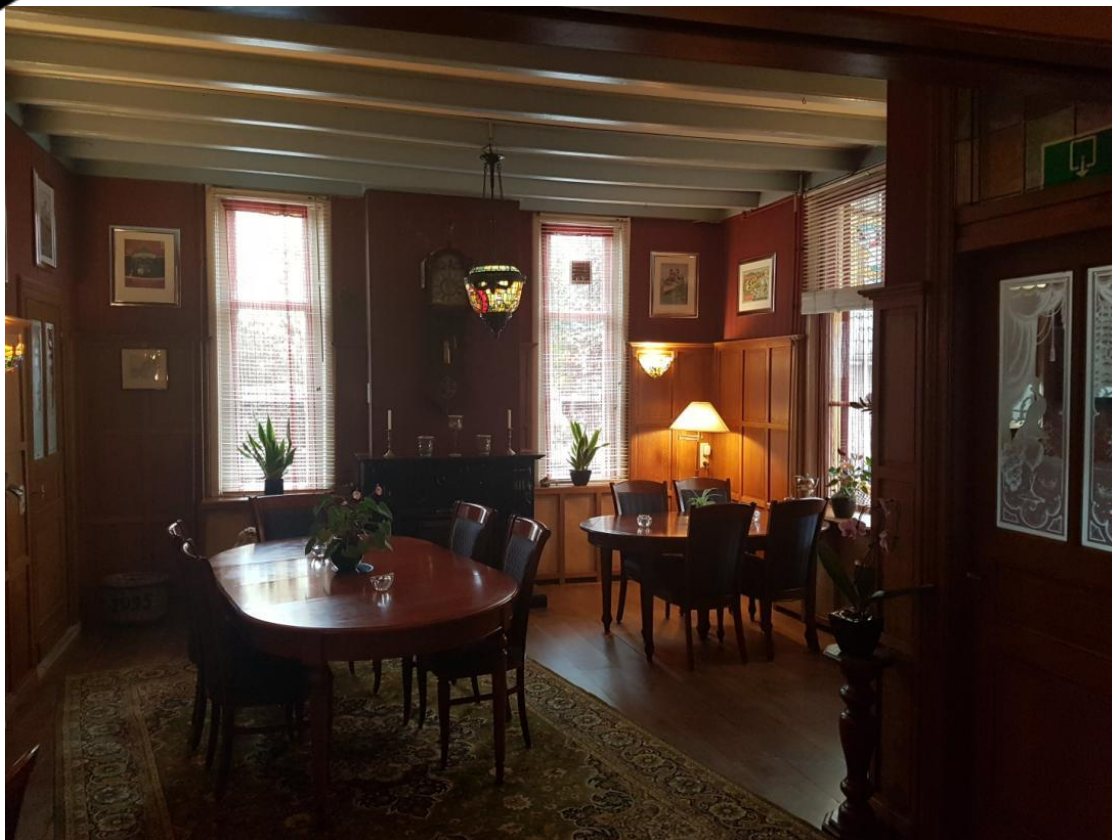
*Figuur 4.2 Indruk wegzakken van de oostelijke hoek (rechts op de foto) van het pand*

Dit resulteert in scheuren in de hoekgevel en scheefzakken van de vloeren, plafonds etc. (zie Figuur 4.2). Ook op andere plaatsen in de Veerstraat wordt een zelfde schadebeeld waargenomen.
